栾川县众鑫矿业有限公司

冷水北沟尾矿库

2<sup>#</sup>大口辐射井工程

# 安全设施验收评价报告

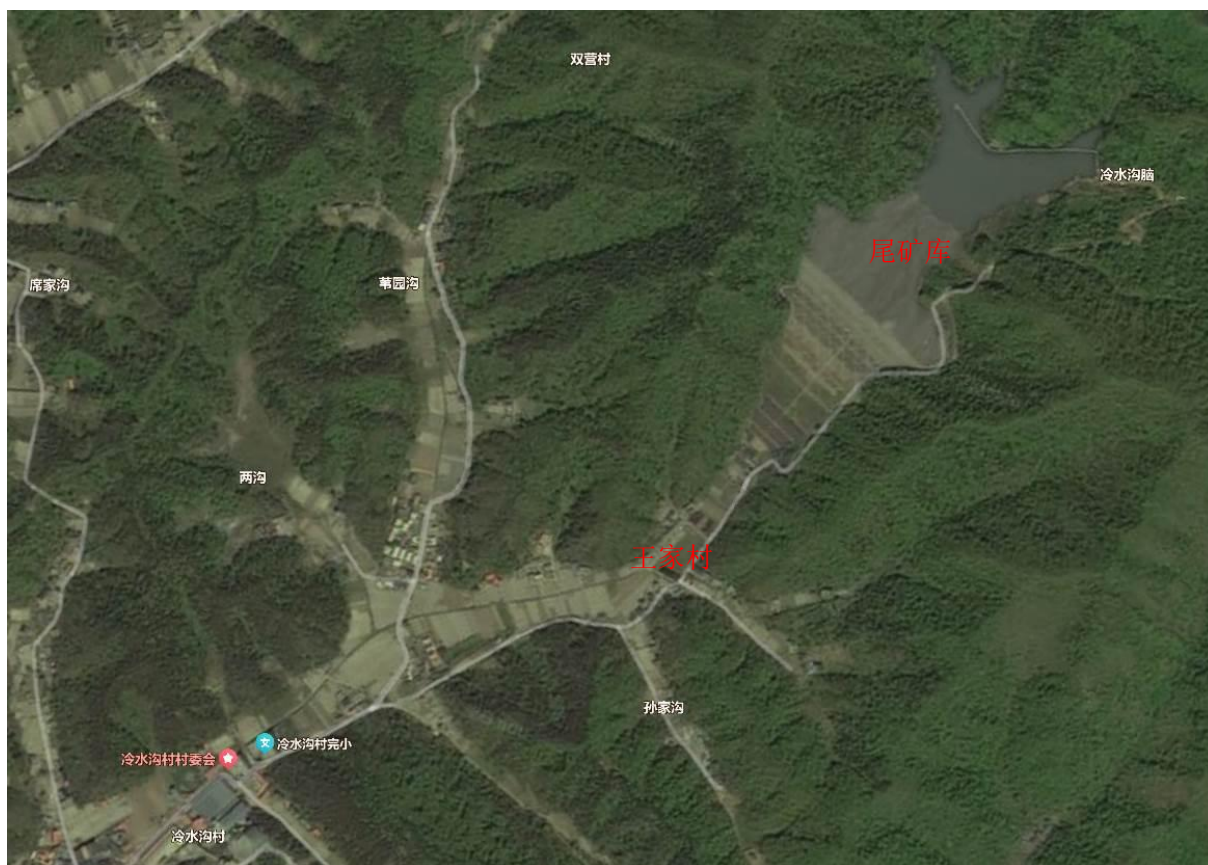
图 2-2 冷水北沟尾矿库卫星图

根据现场踏勘，库区三面环山，植被较发育，库区及其附近无重点文物保护点和风景名胜区。库区内没有发现大面积滑坡、塌方及泥石流迹象，库区边坡整体稳定性较好。库区内没有发现诸如爆破、采石、挖砂、取水、放牧、开垦等违章活动。库区两岸山体整体稳定，发生大面积滑坡的可能性小。

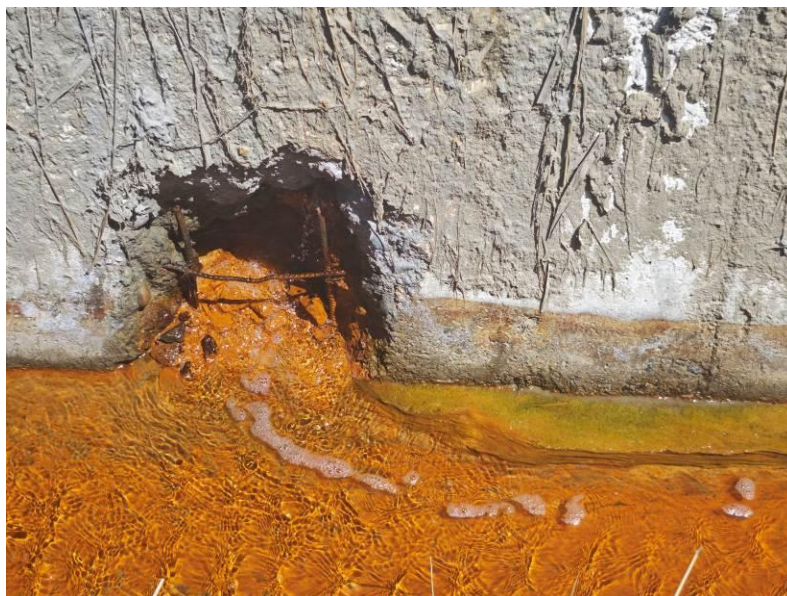
照片 1 初期坝下渗水

现场踏勘，初期坝下共设置 11 根排渗管，排渗管均有渗水，渗水清澈透明。

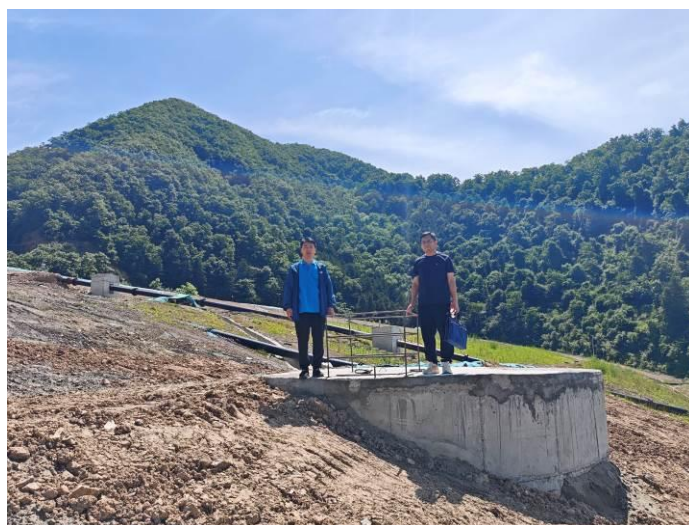
照片 2 2#大口辐射井

现场踏勘，2#大口辐射井内渗水清澈透明，运行工况正常。2#大口辐射井内径 3.98-4.0m，井壁厚 298-302mm，盖板直径为 4.62m，厚度 152mm，井盖留有 600mm $\times$ 600mm 的检查口，检查口周围安装有固定钢筋防护网。

现场检查，栾川县众鑫矿业有限公司冷水北沟尾矿库 2#大口辐射井内无塌方、衬砌无变形、无破损、断裂、剥落和磨蚀等现象，结构完整。
