灵宝市豫灵镇东峪金矿

吴村东沟尾矿库

# 安全设施验收评价报告

河南安平安全技术服务有限公司

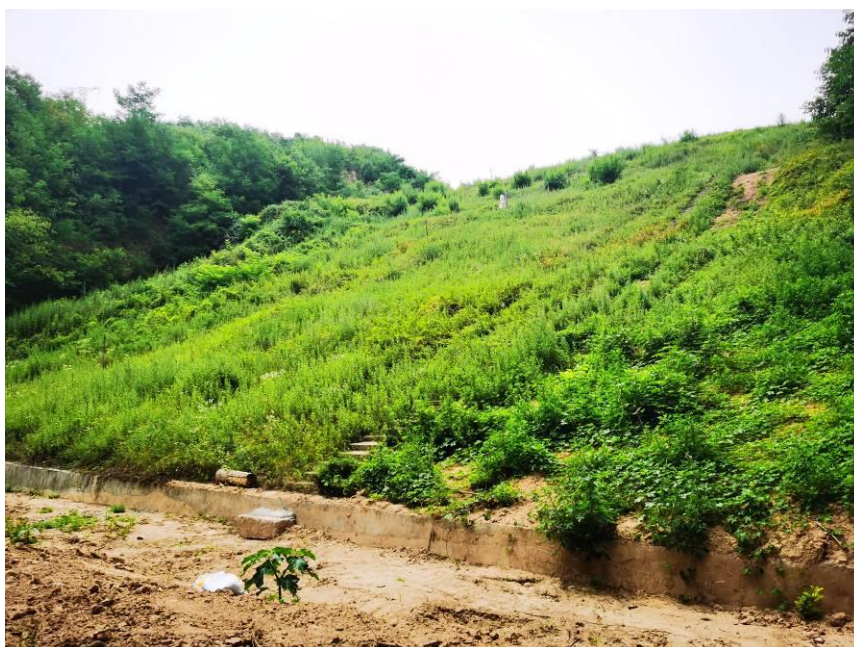
照片 1 初期坝外坡照片

初期坝为碾压土石坝。初期坝坝底标高 412.0m，坝顶标高 427.0m，坝高 15.0m，顶宽 3.0m，下游坡比 1:2.8，坝轴线长 60m。在初期坝下游坡脚处设一道混凝土挡坎，挡坎顶标高 414.5m，内外坡直立，宽 1m，高 4m，现状出露地表高度 0.6m。

现场踏勘，初期坝坝基稳定，初期坝坝体无变形、裂缝及明显位移等现象发生；初期坝坝体无隆起、塌陷现象，坝底、坝两肩与山体结合处无集中渗流现象；左右坝肩截水沟经过修复无破损、断裂和磨蚀，沟内无淤堵，护砌无变形。

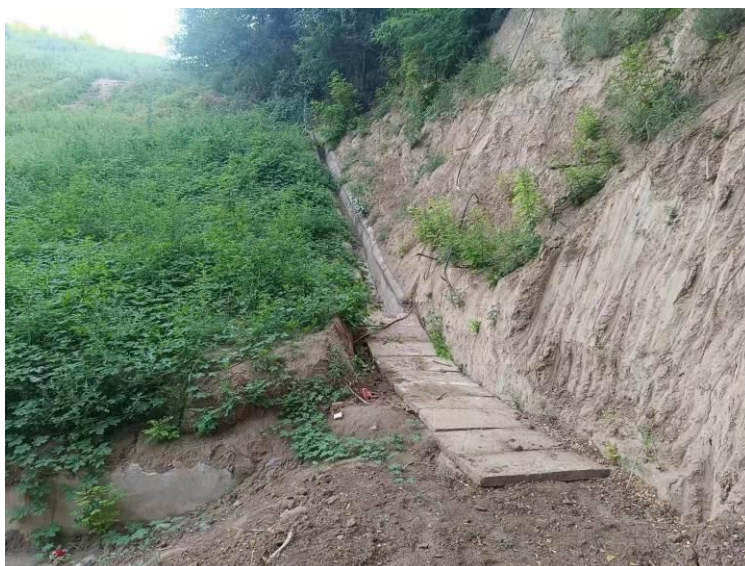
照片 2 左岸坡削坡

现场踏勘，左侧坝肩山坡塌方段已进行削坡，长约 21m，高 9.2m，面积约  $193.2 \text{ m}^2$ ，平均厚度约 0.54m，方量约  $104 \text{ m}^3$ 。坝肩沟裂缝段已进行修复 45m，有详细的施工监理资料。详见 2.6.1.2。

尾矿库初期坝为安全设施设计利旧工程，安全设施设计仅对初期坝两侧坝肩截水沟局部段裂缝采用 M15 水泥砂浆进行修复，对初期坝左侧坝肩山坡塌方段适当削坡，并清除初期坝左侧坝肩截水沟内淤堵物，确保了排水畅通。

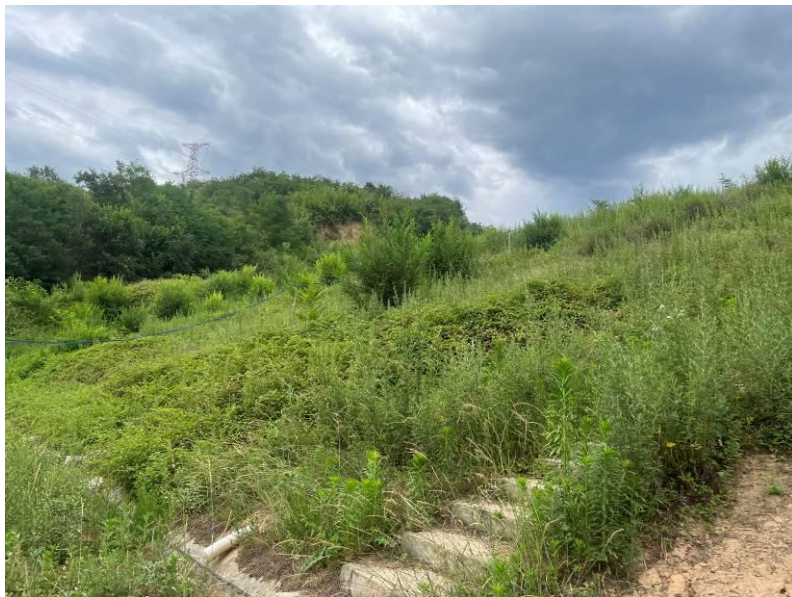
照片 4 堆积坝外坡

现场踏勘，堆积坝采用覆土植草护坡；堆积坝左坝肩截水沟断面  $b \times h = (0.5 \sim 0.6) \text{ m} \times 0.7 \text{ m}$ ，壁厚 25cm，素混凝土结构。应急溢洪道（右侧坝肩截水沟）采用混凝土面板进行支护，混凝土面板厚 50mm，截水沟断面尺寸较窄处为： $b \times h = (1.2 \sim 2.7) \text{ m} \times 1.0 \text{ m}$ ，较宽处为  $(1.3 \sim 3.1) \text{ m} \times 1.6 \text{ m}$ 。堆积坝应急溢洪道行人处设置有便桥，便桥为钢结构，宽 0.68m，高 1.0m。

现场踏勘，尾矿堆积坝坝体无纵、横向裂缝，坝体位移无突变现象，坝坡无滑坡现象，坝体无渗漏，坝肩排水沟及坝面排水沟断面无变形，沿线山体稳定，护砌无变形、破损、断裂和磨蚀，沟内无淤堵等现象。

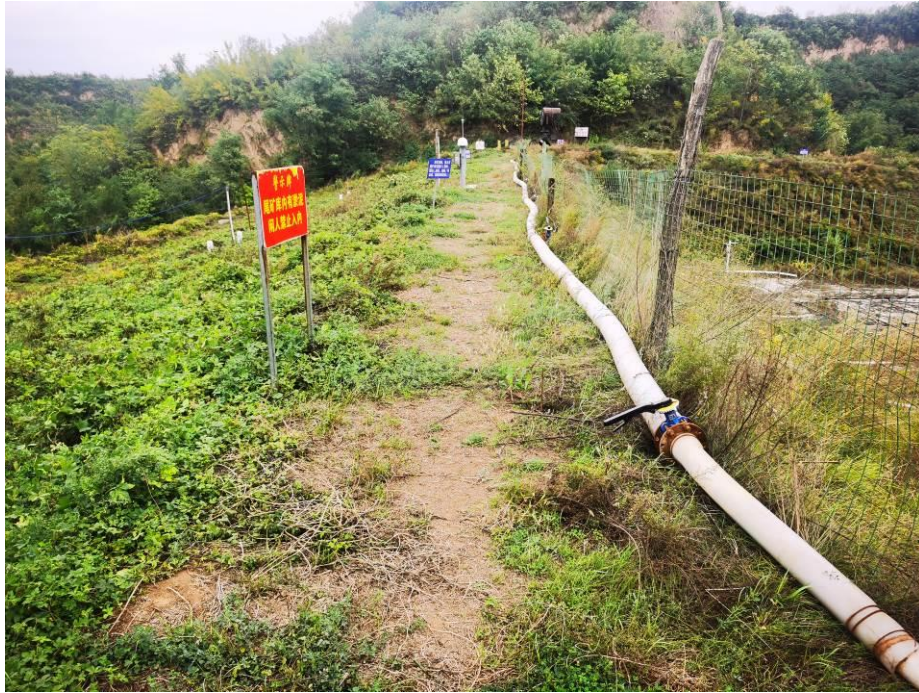
照片 6 尾矿放矿管及警示标志

现场踏勘，尾矿输送主管和放矿支管已安装完成。由于企业长期停产，未进行放矿。主管和支管布置在堆积坝顶，输送主管采用 $\Phi 150$ 超高分子量聚乙烯管道，支管采用 $\Phi 100$ 超高分子量聚乙烯管道，支管间距约 5m。现场共布置有 7 根放矿支管，支管每根长约 12-13m，支管出口高出滩面约 0.5m。

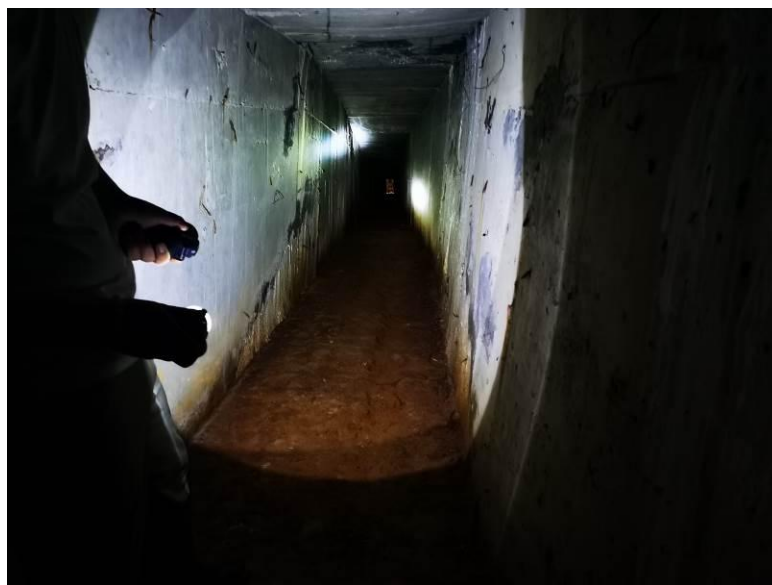
照片 7 排水涵洞

排水涵洞采用钢筋混凝土结构，净断面尺寸  $B \times H = 1.2\text{m} \times 1.6\text{m}$ ，洞内无塌方，衬砌无变形、破损、断裂、剥落、磨蚀等现象。排水涵洞符合设计及规范要求。

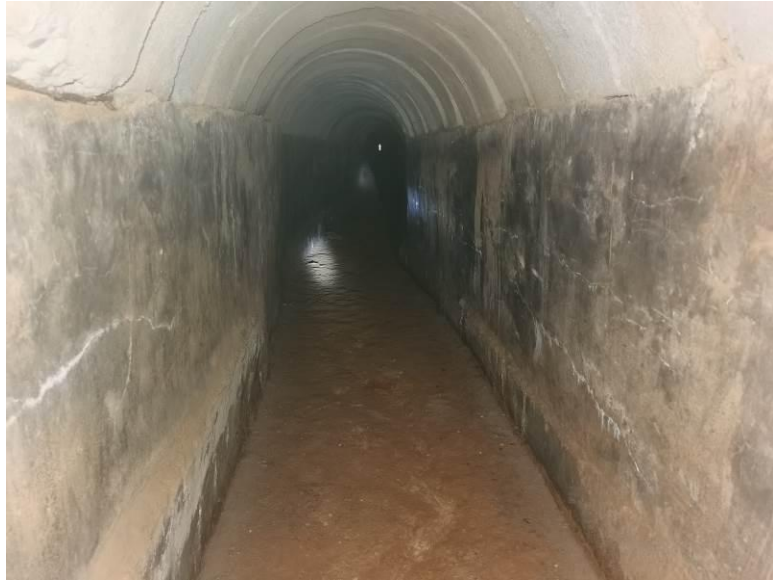
照片 8 排水隧洞

排水隧洞为平底直墙圆拱形，净断面尺寸  $B \times H = 1.2\text{m} \times 1.6\text{m}$ ，直墙高 1.0m，圆拱半径 0.6m，排水隧洞侧壁采用砖砌结构，水泥砂浆抹面。顶拱为预制钢筋混凝土拱顶，洞内无塌方，衬砌无变形、破损、断裂、剥落、磨蚀等现象，排水隧洞符合设计及规范要求。

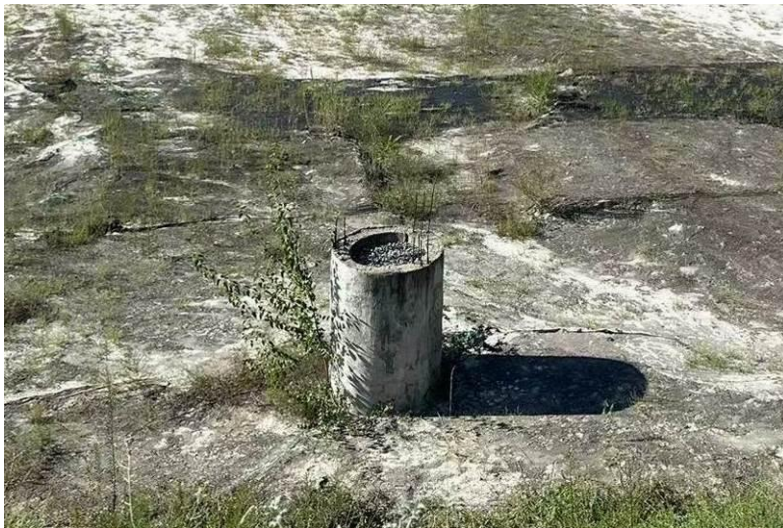
照片 9 1#排水井已封堵

现场踏勘，库内 1#排水井+1#排水涵洞已经封堵作为尾矿库后期排渗井使用。

查阅原始资料，1#排水井的封堵情况说明，在 1#排水井筒内填满卵石，在 1#排水涵洞出口向上游采用 C25 素混凝土封堵，封堵体长度 3.0m，封堵体断面与排水涵洞断面一致；封堵体下部预埋有 4 根 DN100mm 排水钢管，排水钢管上游端口采用透水土工布包裹，尼龙绳扎紧。

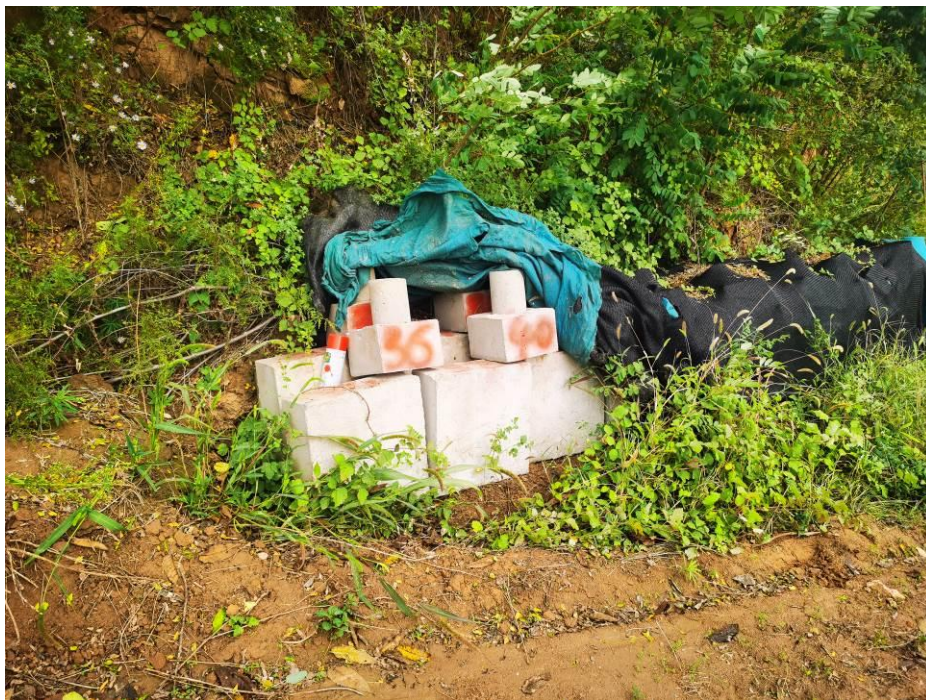
照片 10 封堵砌块

方形砌块：外宽 395mm-402mm，厚 149-152mm；内宽 297mm-300mm，厚 150-152mm。圆形砌块：“T”字头为方形，宽 226-229mm，厚 147-150mm；内直径 124-127mm，厚 150-152mm。

砌块已于 2024 年 5 月 29 日委托河南建盛工程检测有限公司进行检测，符合国家相关规范要求。详见 2.5.5.3。

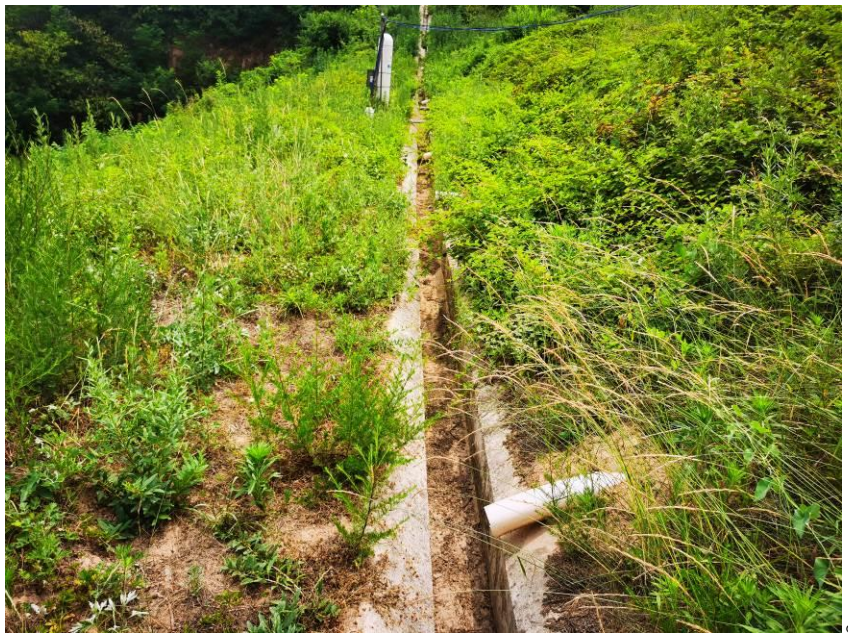
照片 11 初期坝顶新增排渗管

现场踏勘，在初期坝顶新增设 1 排共 6 根水平排渗管，间距约 4-7m，水平排渗管采用  $\Phi 100\text{mm} \times 5\text{mm}$  PE 管，均无水渗出。

查阅隐蔽工程记录，水平排渗管长 50m，采用水平顶管法施工。排渗管以 2.0% 坡度由库内坡向坝顶横向排水沟。排渗管穿越坝体 30m 部分不钻孔，库内排渗管（上半圆）部分钻孔，梅花形布置，孔径大小为 10mm，孔间距为 50mm，排距为 80mm。排渗管外包  $400\text{g/m}^2$  的透水土工布一层做反滤层，用尼龙绳绑扎，排渗管上游管口堵死。

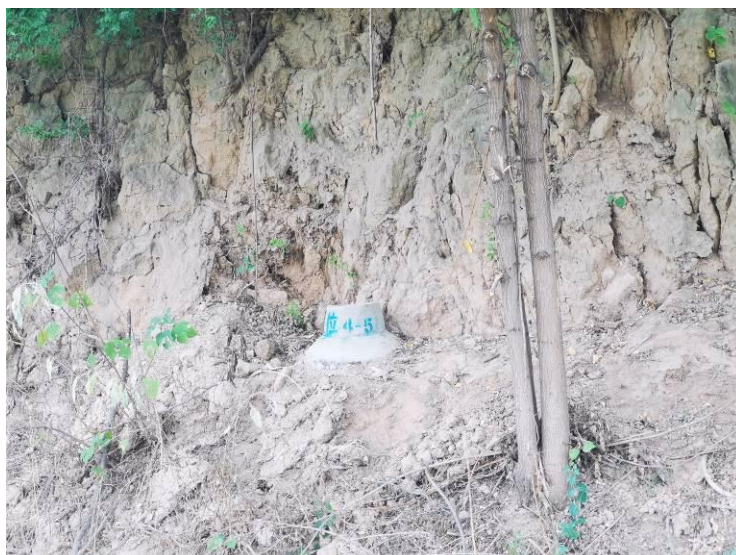
照片 12 人工观测位移基点

在现状第1级、第3级和第4级堆积坝顶分别设置1组人工位移观测设施，每组观测设施坝面上各设置有3个观测点，在两岸山体上分别设置有1个基准点。

根据企业提供的坝体位移观测记录，企业对坝体位移进行观测。通过测量数据分析，测量的三维坐标差值，最大偏移量为 3mm，在正常误差范围之内，坝体未发生位移现象。详见表 2-5-2。

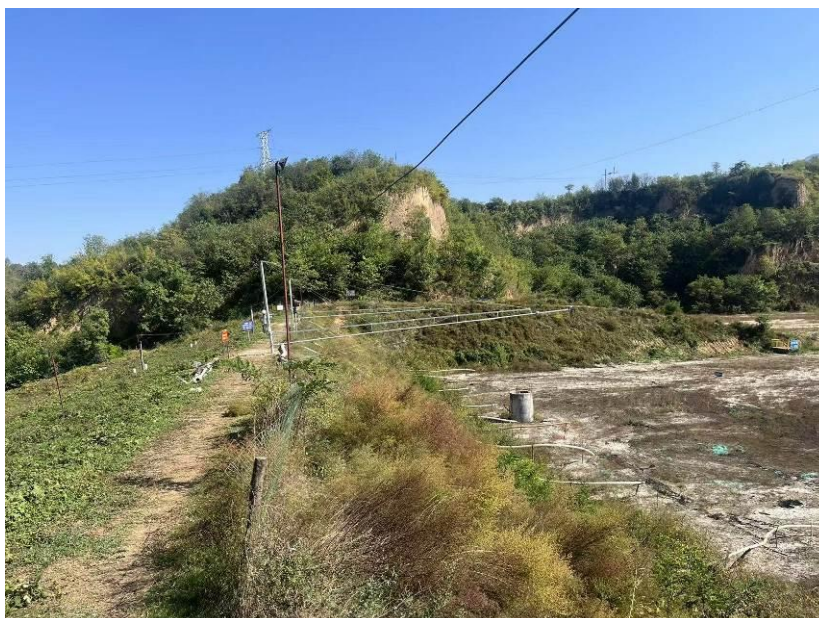
照片 16 干滩监测

在堆积坝顶设置有 2 套在线干滩监测设施（各配置 1 个物位计和 1 个激光测距仪）。

查阅在线监测系统运行记录，干滩监测设施运行正常。

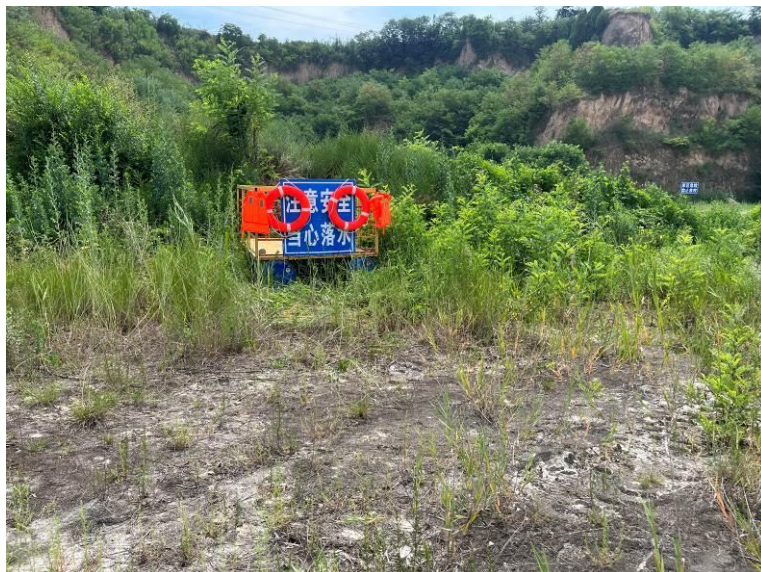
照片 17 运输浮船

尾矿库右岸设置有一运输船，固定在右岸坡处。船只用于运输人员及排水井封堵砌块，便于排水井砌块的拆除和封堵。运输船设有安全护栏、岸坡浮船固定桩、救生衣、救生圈等保护船只及船只上工作人员的安全设施。安全护栏高约 1m，间距约 20-30cm。

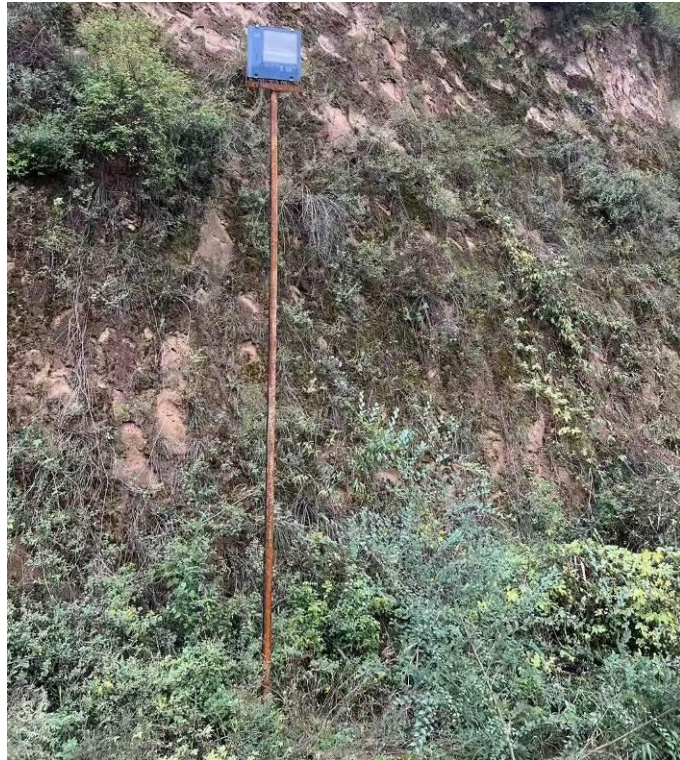
照片 18 右岸新增 IED 灯

在尾矿库库区右岸新增 1 盏照明灯，为 LED 灯，可满足尾矿库夜间作业的需要。

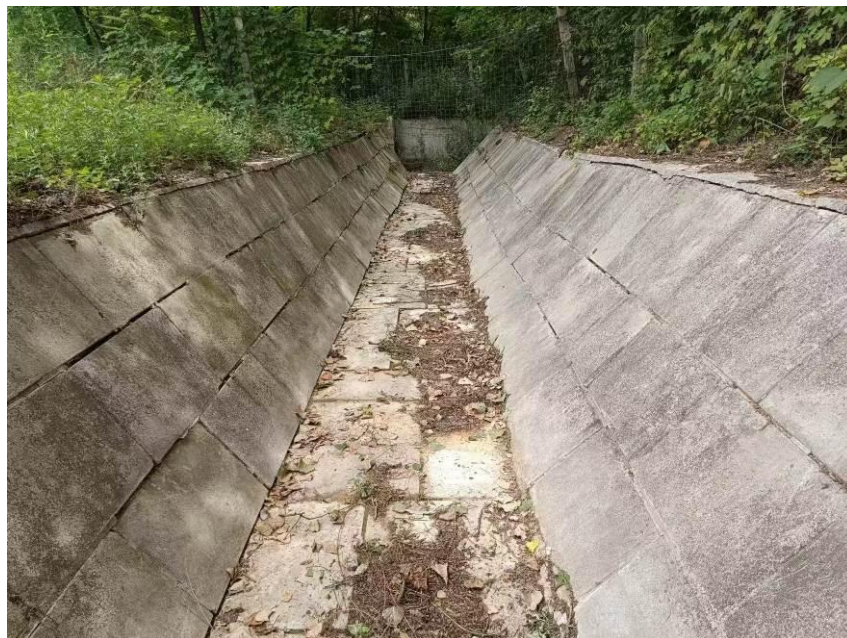
照片 1 坝肩沟修复前

现场查勘，初期坝无变形、裂缝及明显位移、隆起、塌陷等现象；初期坝两侧肩与山体结合处无渗流现象；左右坝肩截水沟局部段有裂缝现象，初期坝左侧坝肩截水沟处有小型山坡塌方淤堵。

④破损处修复：先用水泥浆将破损处冲刷一遍，再采用 M15 水泥砂浆用抹子压实抹光。待凝固后洒水养护。
