原灵宝市鑫泰矿业有限责任公司  
岳渡曹沟选矿厂尾矿库风险隐患治理项目  
(闭库工程)  
**安全现状评价报告**

河南安平安全技术服务有限公司  
资质证书编号：APJ-（郑）-001

二〇二四年五月

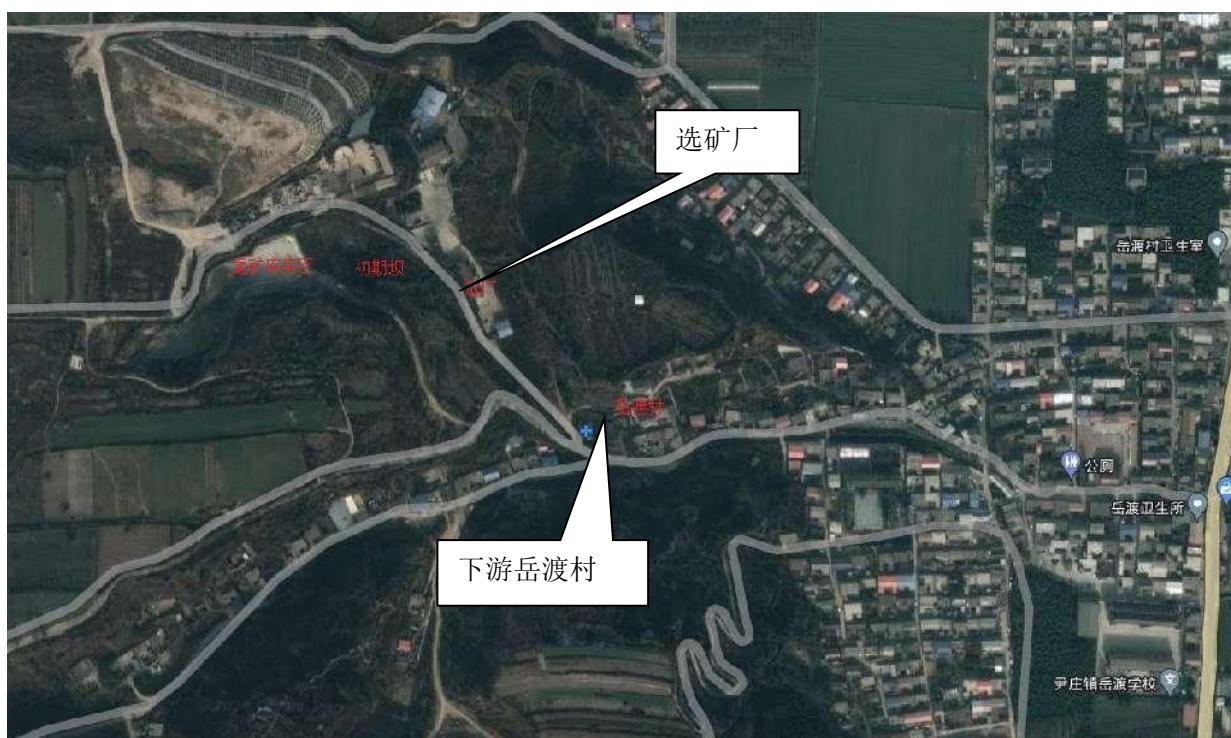
图 2.5-1 尾矿库周边环境图

距离初期坝下游 50m 沟口拐弯处为公司小选厂车间，下游 300m 以下为尹庄镇岳渡村，居民约 200 户，人口约 1000 人。区域内无珍稀动植物存在，没有规划的自然生态保护区。库区未发现乱采现象，也未发现坍塌、滑坡、泥石流等现象。库区无危及尾矿库安全的违章爆破、采石、采土、建筑、取水和放牧和开垦等。（隐患治理前）尾矿库库尾堆存了大量的尾砂。

区域内无珍稀动植物存在，没有规划的自然生态保护区。库区未发现乱采现象，也未发现坍塌、滑坡、泥石流等现象。库区无危及尾矿库安全的违章爆破、采石、采土、建筑、取水和放牧和开垦等。

企业应加强对库区周边环境的监视和维护，避免库区遭受到自然和人为的破坏活动。

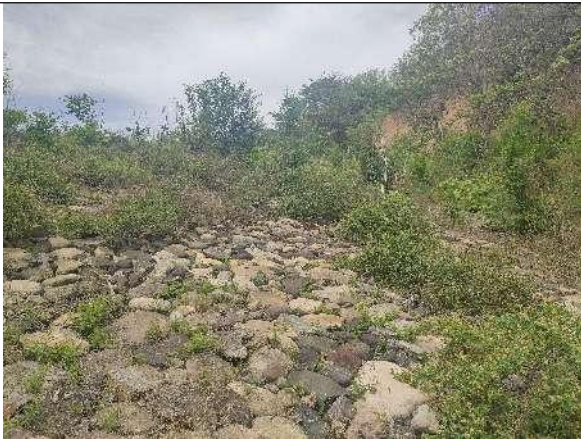
初期坝

现场踏勘，初期坝坝体无变形、裂缝及明显位移等现象发生；初期坝坝体无隆起、塌陷现象，左右坝肩截水沟和坝脚排水沟局部有破损、断裂和磨蚀现象。

现场踏勘，初期坝坝体无变形、裂缝及明显位移等现象发生；初期坝坝体无隆起、塌陷现象，左右坝肩截水沟和坝脚排水沟局部有破损、断裂和磨蚀现象，坝坡外坡有乔木植物。

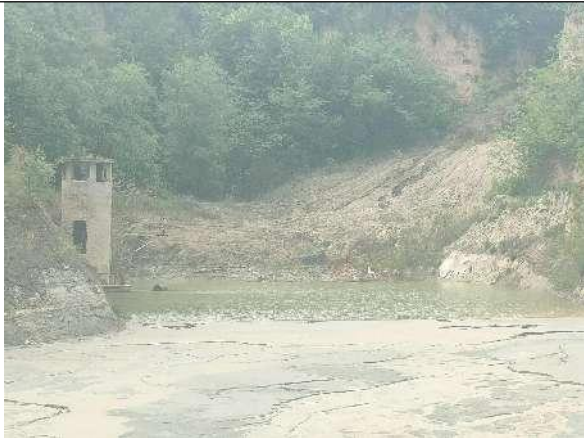
排水井

现场踏勘，排水井与排水涵洞结构完整，无倾斜、断裂、沉降现象。

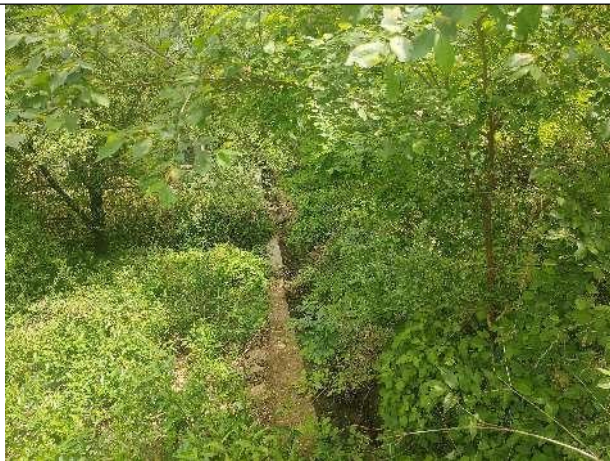
坝肩排水沟

坝肩截水沟和马道排水沟内局部有损坏和杂物淤堵现象。未设置水位标尺、安全警示标志。坝体位移观测设施设置不全。长期停用后排水设施

| 序号 | 检查项目 | 检查依据 | 实际情况 | 检查结果 |
|---|---|---|---|---|
| 3 | 尾矿坝下游坡与两岸山坡结合处的山坡上应设置坝肩截水沟。 | GB50863-2013<br>第 4.5.6 条 | 现场查勘, 尾矿坝下游坡与两岸山坡结合处的山坡设置有左右坝肩截水沟, 截水沟规格分别为 $0.5 \times 0.5\text{m}$ 和 $0.5 \times 0.4\text{m}$ , 素混凝土结构, 壁厚 200mm, 局部有损坏淤堵现象。 | 不符合 |

1、坝肩截水沟和马道排水沟内局部有损坏和杂物淤堵现象。闭库设计应对排水沟进行修缮，完善设置栏、排水设施，并防范淤堵、坍塌。

2、尾矿坝两侧坝肩截水沟和马道、坝脚排水沟局部损坏，且有断裂和磨蚀现象，建议下步闭库设计不利用现有坝肩截水沟，对坝肩截水沟进行重新设计，对马道、坝脚排水沟维修、清淤。

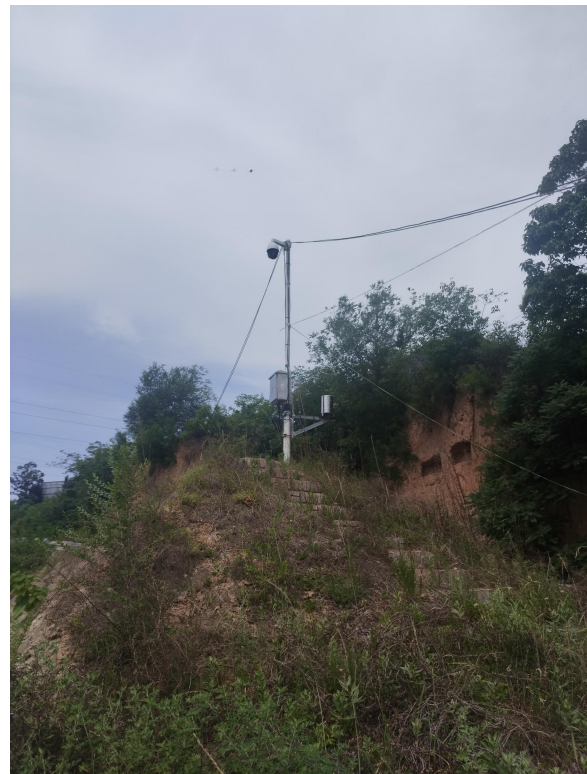
视频监控和雨量计

施已经损坏，在线监测设施（位移、视频监控）已不能有效使用。

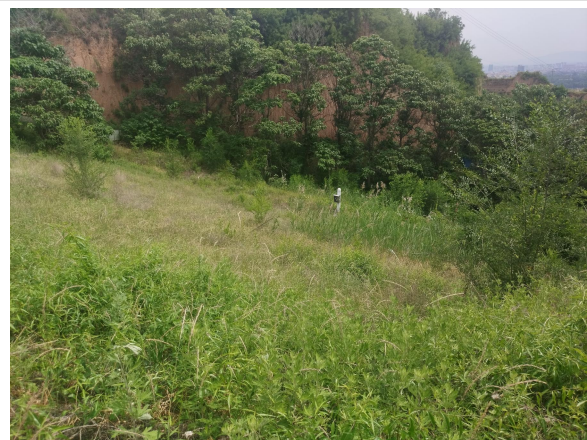
坝外坡面

| 序号 | 检查项目 | 检查依据 | 实际情况 | 检查结果 |
|---|---|---|---|---|
| 12 | 坝外坡面维护工作应按设计要求进行，尾矿坝下游坡面上不得有积水坑。坝体出现冲沟、裂缝、塌坑等现象时，应及时处理。 | GB39496-2020<br>第 6.3.10 条 | 现场查勘，尾矿库初期坝下游外坡面无积水坑，有冲沟现象。 | |
