## 前 言

为办理安全生产许可证，2023年6月，河南万达矿业有限责任公司委托我公司编制《河南万达矿业有限责任公司灵宝市磨沟矿区饰面用花岗岩矿露天开采扩建项目安全预评价报告》。

# 1 评价对象与依据

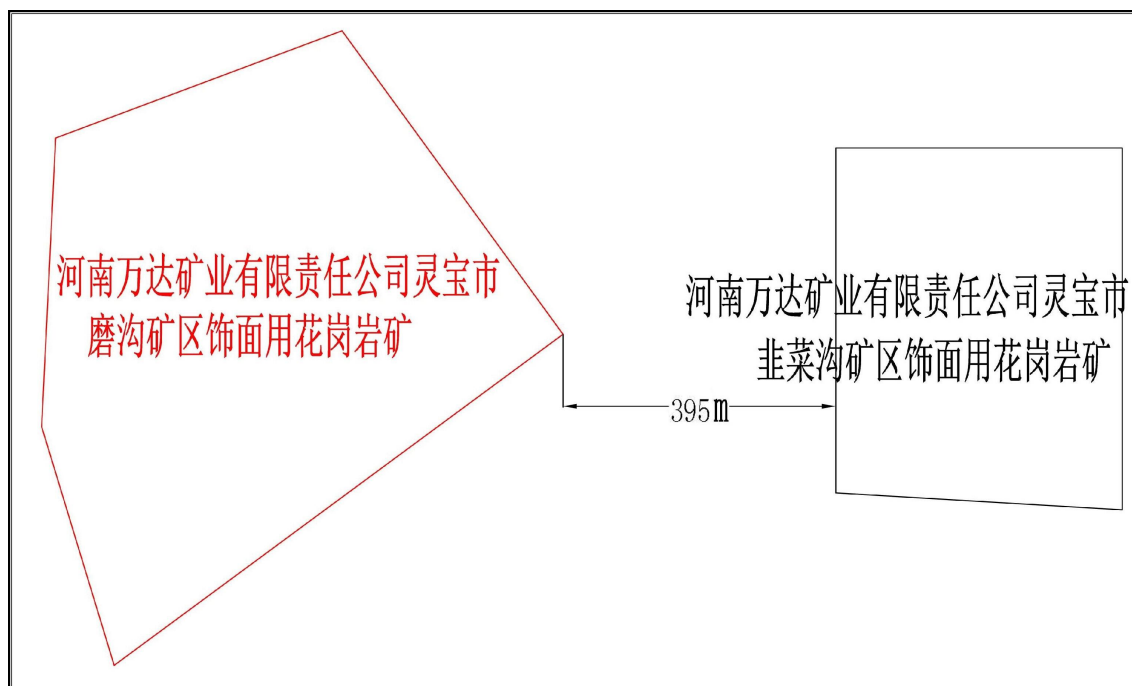
图2-2 周边矿权分布图

本矿区范围周边300m范围内未设置其他探矿权、采矿权，不存在矿

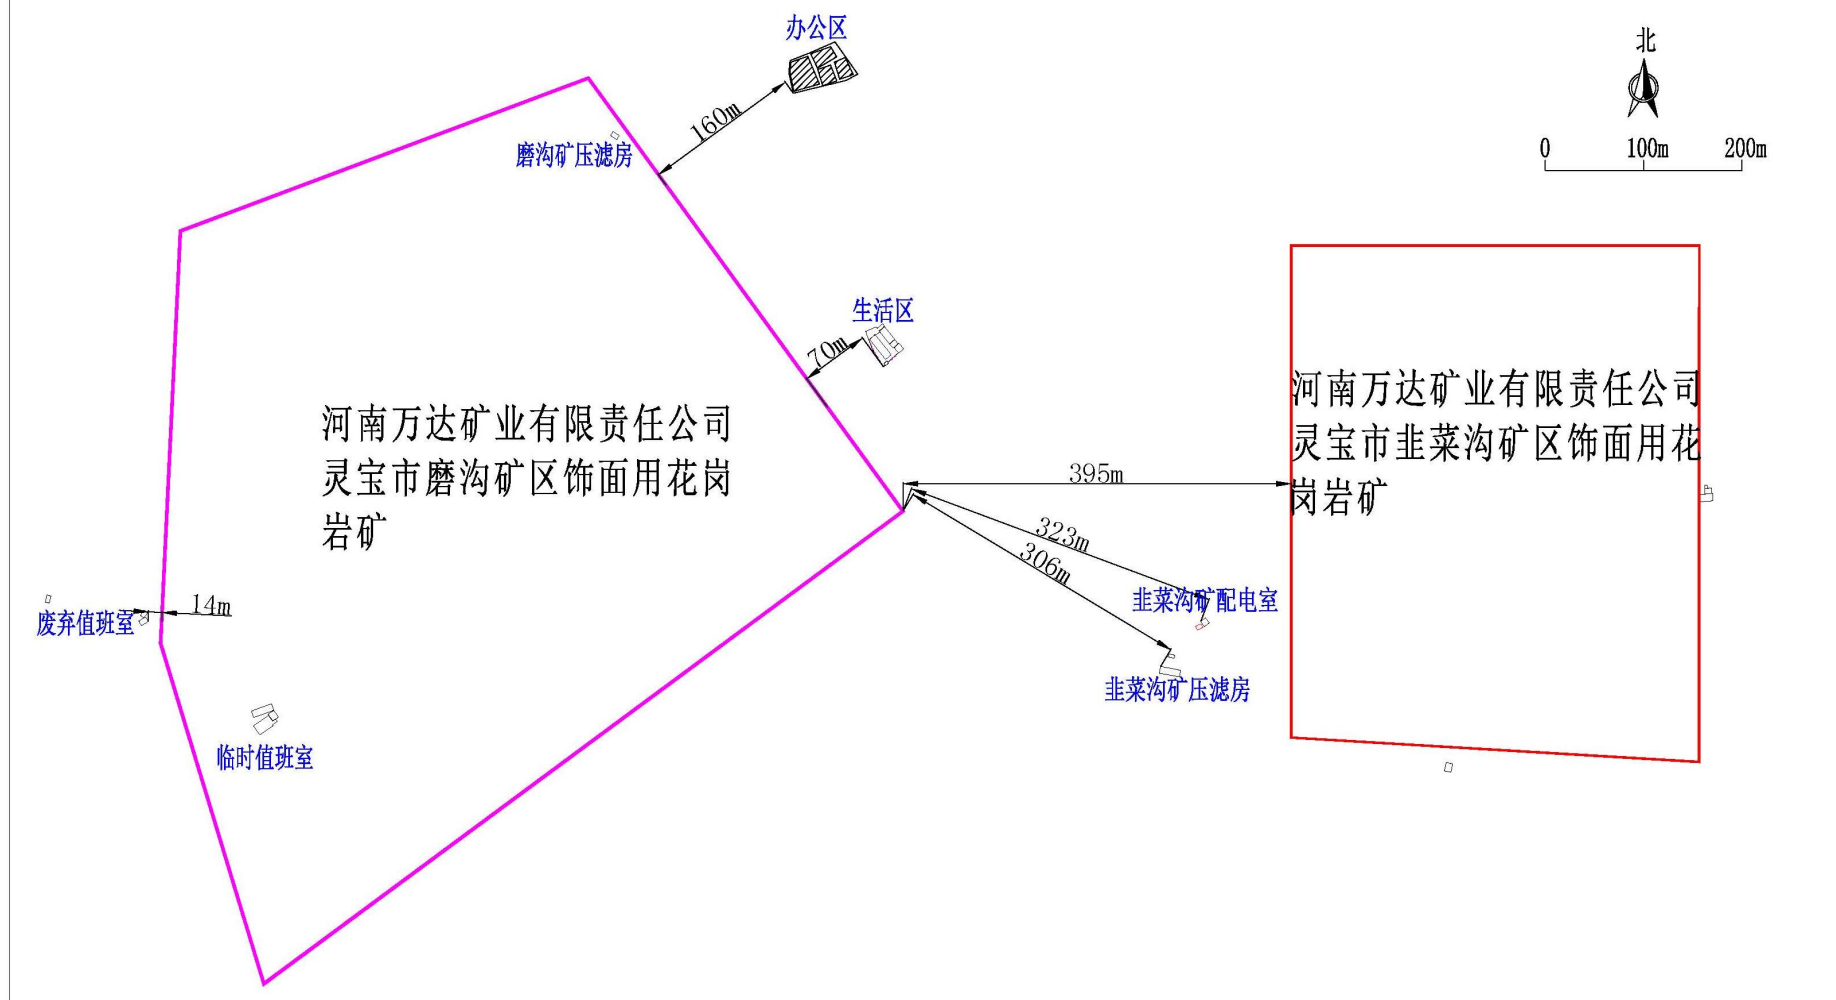
图2-3 灵宝市磨沟矿区饰面用花岗岩矿周边环境图

# 河南万达矿业有限责任公司灵宝市磨沟矿区饰面用花岗岩矿露天开采建设项目周边环境示意图

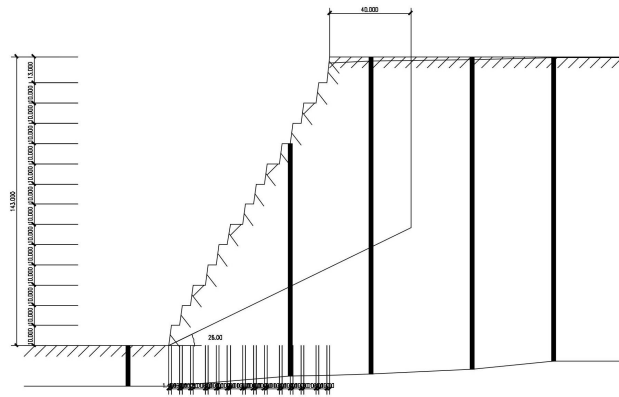
[ 计算简图 ]

计算结果如下：

| 计算方法: | 极限平衡法(建坡规范附录A.0.2) |
